А. В. Зорин, А. В. Зубков

ДВЕ ПОСТРОЙКИ КУРСКА XVII–XVIII вв.

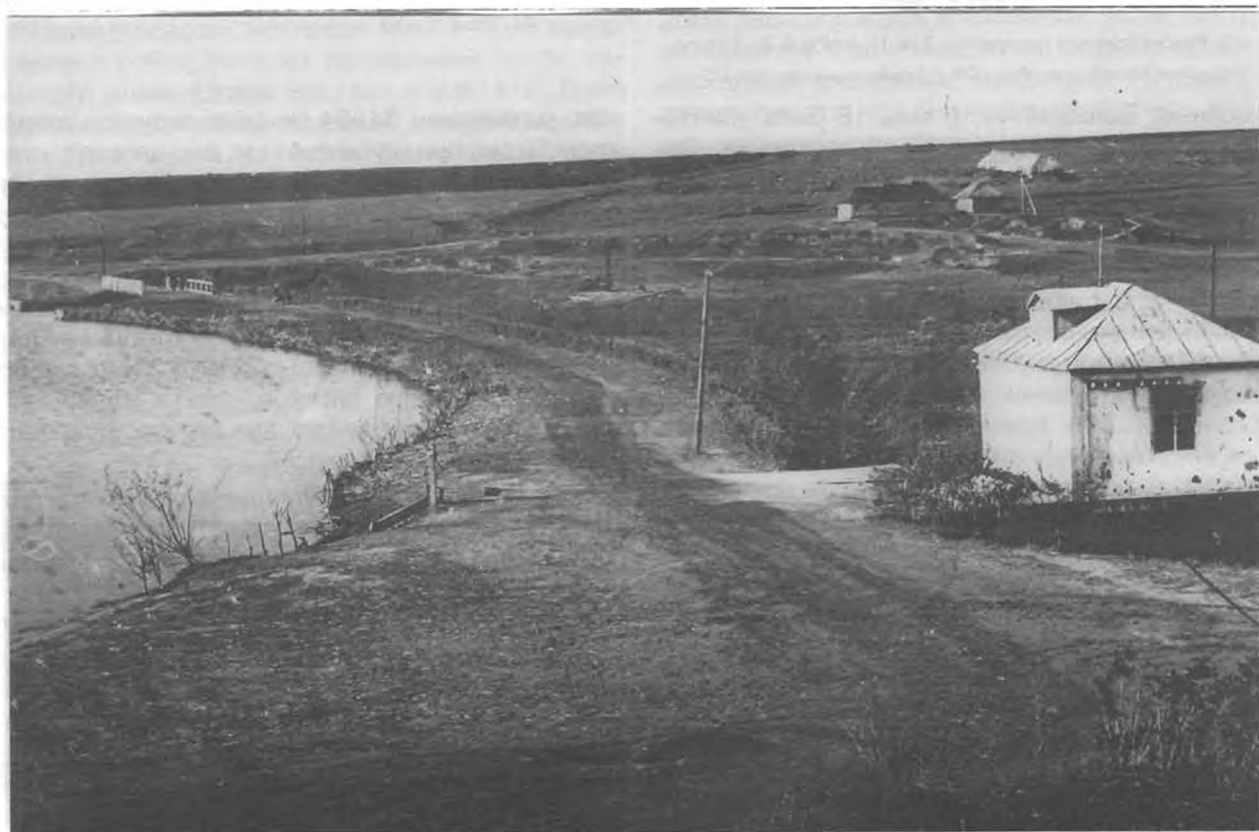
Рис. 20. Здание крупорушки на усадьбе Грабовского. Конец XIX в. Фото 1971 г.

1. Столбовая конструкция первого этажа; 2. Общий вид расположения здания

Следует отметить, что данная реконструкция не носит умозрительного характера. Близкой аналогией тут может служить одна из построек, находившихся в усадьбе помещика Грабовского в с. Виногробль-Недоплекхово (ныне пос. Камыши, Курский район). Здание было сооружено в конце XIX в. и простояло вплоть до 1971 г. Оно представляет собой типичный для территории Курской губернии мазаный и беленый рубленый в обло сруб (рис. 20, 2). Менее типичным является то, что нижний этаж постройки представляет собой столбовую конструкцию, близкую к той, что удалось проследить в я. 112 (рис. 20, 1). Это, вероятно, объясняется местонахождением сооружения: оно было врезано в пологий склон берега р. Виногробль. Использование подобного сочетания срубной и столбовой конструкций давало возможность приспособить постройку к неровному рельефу местности. Кроме того, данный тип сооружений позволял существенно сократить расход строевого леса, недостаток которого всегда ощущался на территории Курского края, особенно на его юге и юго-востоке. Еще одним преимуществом в данном случае является воз-

можность заменять отдельные детали постройки, приходившие в негодность в результате непосредственного контакта с землей, не прибегая к разборке всего здания.

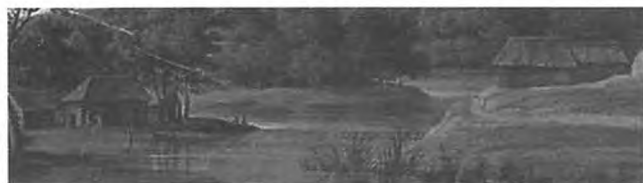
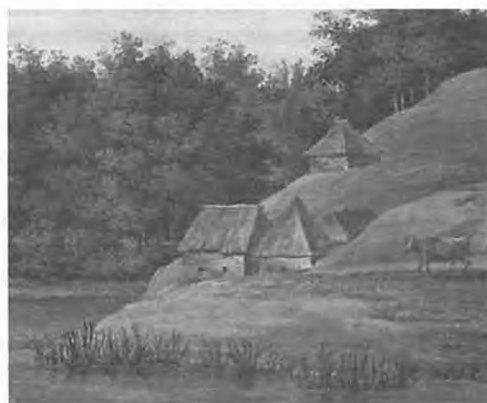
Рис. 22. Жилые и хозяйственные постройки Курска на рубеже XVIII–XIX вв. Фрагменты акварелей Д. И. Иванова

Полученные в ходе исследований материалы позволили произвести реконструкцию облика данных сооружений. Помимо материалов, полученных при раскопках, для восстановления внешнего облика зданий были привлечены изображения жилых домов на абрисе Курской крепости (1722 г.) и акварелях Д.И. Иванова (ок. 1809 г.) [Самсонов, Стоюшкина, 1963. С. 176; Раздорский, 2010. С. 26]. В обоих случаях на стенах жилых построек не просматриваются ни бревна срубов, ни кирпичная кладка, что свидетельствует о наличии глиняной обмазки. Также хорошо видны особенности кровли и расположение окон, можно оценить и размеры домов (рис. 22).
